# Maxingeslingan

Haninge kommun

## INVENTERINGSRAPPORT

Naturen på lika villkor

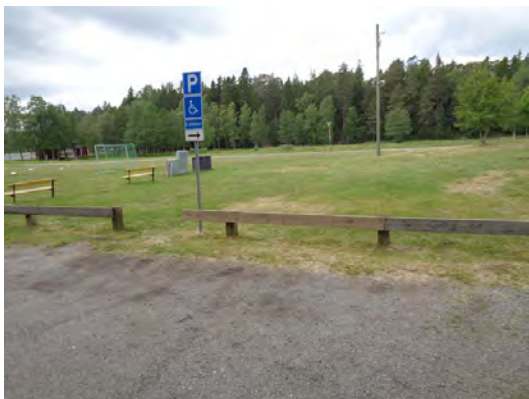
Bild 1: Parkering vid caféet vid Rudanvägen

En parkering ligger vid caféet vid Rudanvägen, ca 200 m från Maxingeslingan. Den har två anpassade parkeringsplatser som är 3,5 m breda (bild 1). Parkeringen lutar inte, men har en ojämn yta. För att en rullstol ska kunna tas in från sidan med ramp eller lift bör parkeringsplatserna vara 5 meter bred. Men här skulle det räcka med 4 meter då två anpassade platser ligger bredvid varandra och eftersom gångytan till vänster kan användas. Lägg till vägvisande skyltar mot entrén och naturstigen för att underlätta för personer som har svårt att orientera sig att hitta. Skylta gärna till Maxingeslingan härifrån för att underlätta för personer med svårighet att orientera sig. Skylta även till huvudentré.

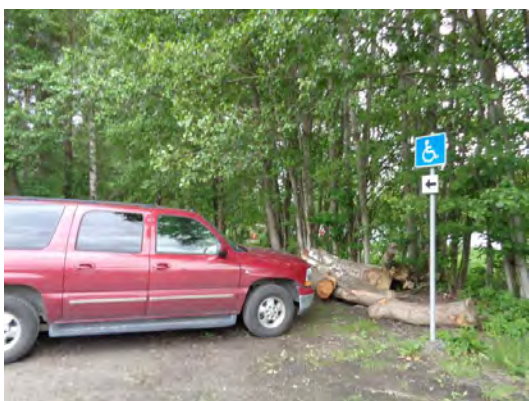
Bild 2: Parkering nära starten av Maxingeslingan

Det finns en parkering vid Maxingeslingans start med ca nio platser avsatta för personer med rörelsenedsättning (bild 2). Underlaget är ojämnt, gropigt och täckt med löst grus. Jämna ut och hårdgör med stenmjöl (krossat berg i kornstorlek 0-4 mm). Placera ut vägvisande skyltar. Det finns en bom in till området för att hindra trafik. Det är en liten grop för att komma runt bommen och det lutar i sidled (bild 3). Fyll ut så att marken blir plan. Det är bra bredd på passagen.

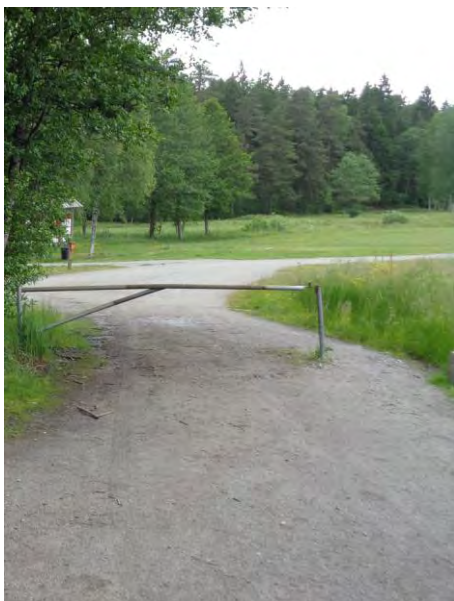
Bild 3: Plana ut marken vid bommen

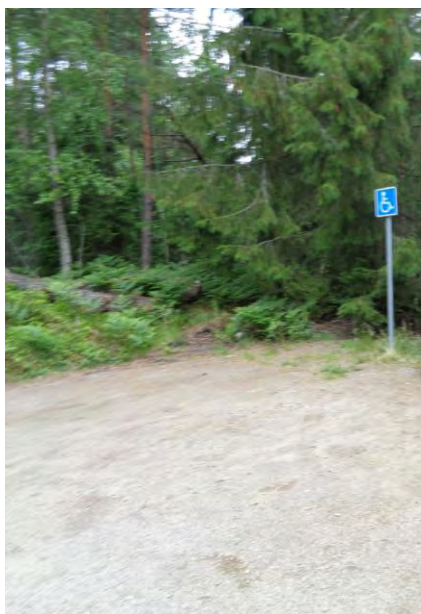
En tredje parkering finns längst i söder på Maxingeslingan. Den är också för personer med rörelsenedsättning (bild 4). Den är 8 m bred. Det finns ingen belysning på själva parkeringen, men på vägen bakom. Ingen lutning på parkeringen. Parkeringen ligger nära informationsskyltar om naturreservatet och informationsskylt om Maxingeslingan. Det är lätt att förstå vart man ska.

Bild 4: Parkering södra Maxingeslingan

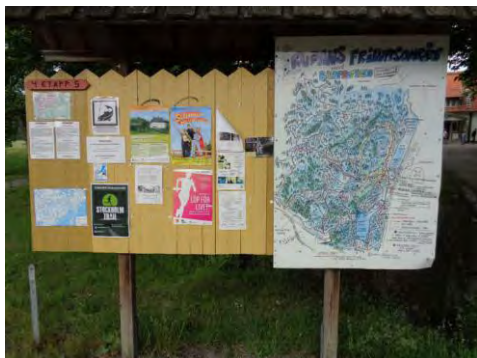
Bild 5: Anslagstavla mellan pendeltågsstationen och fritidsområdet

En liten bit från pendeltåget finns en anslagstavla bl.a. med en karta över fritidsområdet som är svår att läsa (bild 5). Michael Carlsson, Haninge kommun, berättade att det planeras för nya skyltar i området. Det får gärna finnas vägvisande skyltar härifrån även om det är ganska klart hur man ska gå. Det är viktigt för personer med dålig orienteringsförmåga. Skyltarna ska visa riktning och avstånd och får gärna ha symboler. Generellt behövs fler vägvisande skyltar i området (se exempel i bild 6).

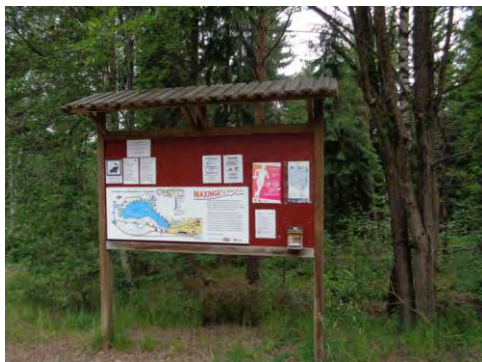
Bild 10: Skylt vid södra delen av slingan. Saknar "här-är-du-prick"

Det finns informationsskyltar om Maxingeslingan på lagom många ställen: En vid entrén till fritidsområdet, en vid början av Maxingeslingan, en vid södra änden av slingan där det finns en parkering (bild 10). Något som saknas på skyltarna är att "Här-är-du-pricken" inte är utsatta på kartorna.

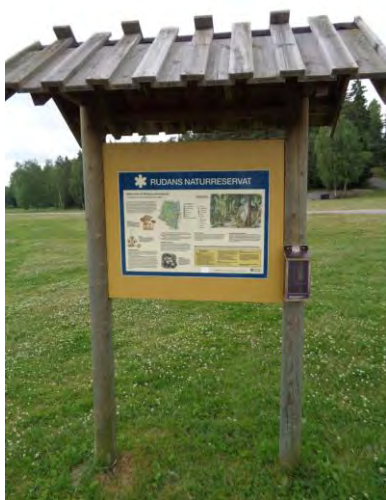
Bild 11: Reservatsskylt kan bli tydligare

Det finns två naturreservatsskyltar längs Maxingeslingan, en vid entrén till Rudan och en vid parkeringsplatsen som ligger längst söderut. Skyltarna är större än många andra reservatsskyltar (bild 11). Det gör att det får plats flera bilder som komplement till texten vilket är jättebra. Men det är mycket text, kartan över området är liten och texten likaså (bild 9). Om skylten blir större eller om man gör två skyltar kan texten göras större, kartan tydligare och informationen delas upp så att den blir enklare att läsa (se exempel i bild 12). Mitten på skylten sitter något för högt över marken, höjden ska mäta mellan 130-140 cm. "Här-är-du-pricken" var inte utsatta på dessa kartor heller.

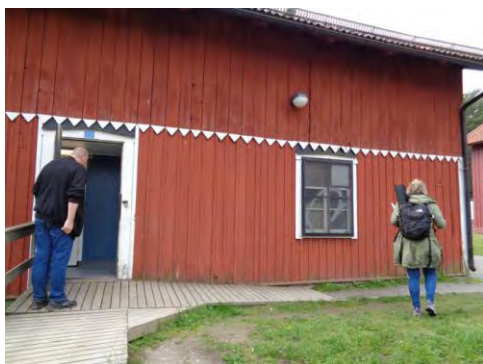
Bild 15: Ramp in till toaletter. Några små åtgärder och den är som ny.

Till toaletten finns en ramp (bild 15) som är rak, 5 meter lång och lutar 2°-3° i höjdlid. Den avslutas i ett vilplan. Rampens utförande är bra, men den har några år på nacken och lutar 5° i sidled vid dörröppningen. Åtgärda detta. Bygg gärna på ett avåkningsskydd på hela rampen. Tröskelrampen in till byggnaden måste bytas ut (bild 16). Kontrastmarkera tröskeln, rampen, vilplanet och trappan upp på rampen. Dörren in till huset är tung, installera gärna en dörröppnare på ut- och insida.

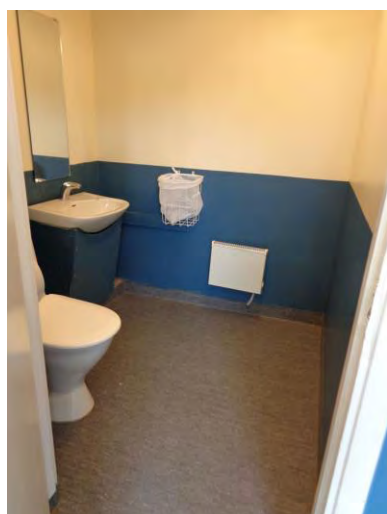
Bild 17: Den anpassade toaletten är inte så anpassad.

Själva toaletten är för liten för att vara anpassad för rullstol. Det finns för lite utrymme både utanför och inne på toaletten (bild 17). Se förslag på åtgärder nedan.

Om kommunen ska investera i nytt tillgängligt dass och/eller åtgärda toaletten, tänk på detta:

- Om det inte finns tillgång till el är det viktigt med ljusinsläpp utan insyn.
- Dörren ska vara lätt att öppna, stänga och låsa. Den bör på insidan ha ett draghandtag 0,8 m över golv.

- Den fria dörrpassagen bör vara 0,9 m bred.
- Vändyta på minst 2m i diameter ska finnas för rullstolar både utanför och innanför
- Toalettens golvytan bör vara minst 2,2 meter.

- Tröskel bör ej finnas. Om det gör det lägg på en tröskelramp och kontrastmarkera.
- Dörren bör kontrastera mot omgivande väggar (vilken den gör på toaletten idag).

- Den fria ytan på ömse sidor av toalettstolen bör vara 0,7 meter så att assistenter får plats.
- Toalettstolen måste vara stabil och möjlig att komma tätt intill med en sitthöjd på 48 cm.

- Armstöd ska var upp- och nerfällbara. Överkanten ska vara 0,8 m över golv och 0,6 m från toalettstolen. De ska vara lätta att hantera och sakta glida ner. Toalettpapper bör kunna placeras lättåtkomligt på båda armstöden.

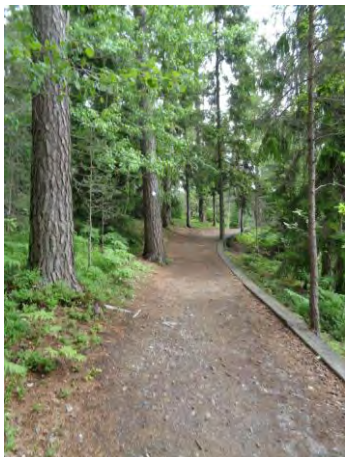
Bild 18: Fin väg som bör åtgärdas på några ställen.

Underlaget på Maxingeslingan är generellt bra. På vissa ställen finns enstaka rötter och stenar som skulle kunna tas bort. På de flesta ställena är slingan över 2m, på enstaka platser smalare, ca 1,5m. På några ställen har stigen byggts med stockar som med tidens gång börjat luta varpå stigen sjunkit ner något och lutar i sidled (bild 18). Åtgärda gärna detta.

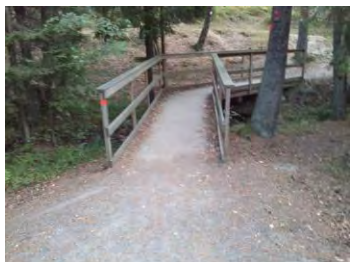
Bild 19: Anlägg ledstråk för att leda in personer med synnedsättning.

Stockarna fungerar som avåkningsskydd, men på några ställen saknas de (se bild 19). Anlägg gärna ledstråk längs hela sträckan. De ska anläggas på den sida som är mest säker, dvs. bort från de områden där risk finns att falla. De är viktiga då när stigen smalnar av, när träd står i vägen eller vid broar och sluttningar (bild 19 och 20). Det vore bra om det finns mellanrum mellan ledstråk och mark så att vatten kan rinna av.

På västra delen av slingan finns två broar och en konsolbrygga. Den första bron är bred, plan och kort med handledare på båda sidor. Den andra bron är likadan, men den svänger något (bild 19). På dess norra sida lutar stigen 7°. Det vore bra om man kunde minska lutningen innan bron så man kan sänka hastigheten om man kommer med rullstol. På norra sidan bron bör avåkningsskydd/ledstråk anläggas (bild 20).

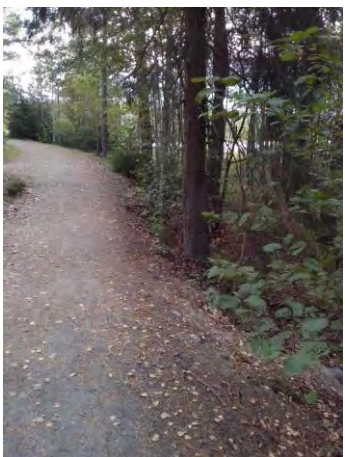
Bild 20: Här är det brant, anlägg avåkningsskydd för att förhindra olycka.

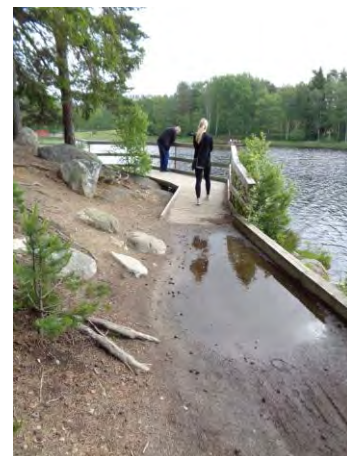
Vid södra delen vid konsolbryggan finns en grop som bör åtgärdas (22). Den här delen bör också breddas. Bryggan är 184 cm bred. Handledare finns längs hela sträckan. Det finns en mötesplats med bänk inbyggd i berget. Bryggan lutar runt 3° i sidled hela vägen, åtgärda om möjligt. På norra sidan finns en ramp upp som lutar 3°-5° och avslutas i en kantsten (bild 23). Åtgärda så att kanten upp tas bort.

Bild 22: Bredda stigen och åtgärda försänkningen.

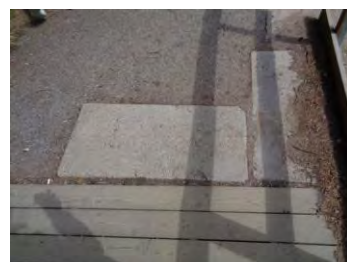
Bild 23: Åtgärda kant på konsolbrygga

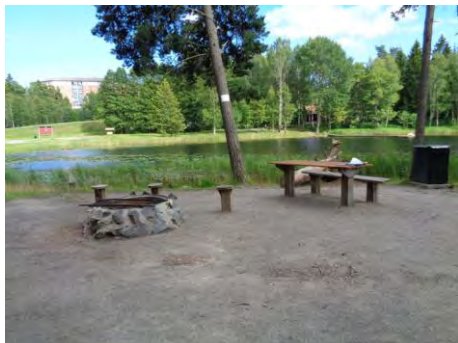
Bild 25: Grillplats vid badet

Tre grillplatser finns längs med slingan. Själva grillen ser likadan ut på alla platserna. De är 35 cm höga med stenar som sticker ut vilket gör det svårt att komma nära med rullstol (bild 25). Vid grillplatserna finns ett bord där ena sidan är helt utan bänk och därför möjlig för person i rullstol att sitta vid (bild 26).

Generellt bör en grill utformas så att det går att komma nära med rullstol vilket går om eldstaden smalnar av mot foten. Grillgallret bör då ha en höjd på 0,7 m över mark. Om eldstaden inte smalnar av mot foten bör gallret ha en höjd på 0,5 m över mark. Området runt eldstaden bör vara fri så att personer i rullstol kommer fram. Se exempel i bild 27.

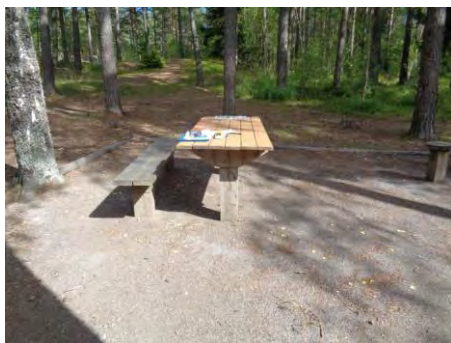
Bild 26: Bra bord för personer i rullstol men rygg- och armstöd saknas.

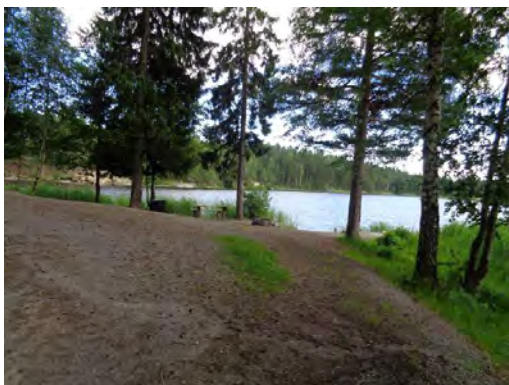
Bild 28: Det är svårt att komma ner till den tillgängliga bryggan och grillplatsen.

Vid den anpassade bryggan sydväst om entrén till Maxingeslingan finns nästa grillplats. Det lutar mycket åt alla håll både ut till och vid grillplatsen. Under-laget är svårforcerat (bild 28) för både manuell rullstol och elrullstol. Det syns att marken påverkas av avrinning så även om man hårdgör med stenmjöl finns risken att det blir förstört snabbt. Ett alternativ är att göra en däckspång ner till en plattform för grillen. Den skulle i sin tur kunna fortsätta ut i vattnet och ersätta bryggan som finns där idag (se exempel i bild 29).

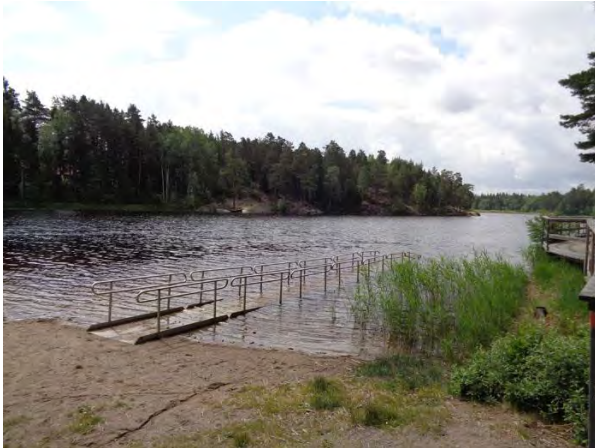
Bild 30: Uppskattad ramp ner i vattnet.  
Svårt med sanden innan.

Alldeles i närheten av entrén finns den sista grillen. Inga åtgärder behövs här förutom att grillen kan behöva bytas ut. Här finns också en ramp ner i vattnet som kan användas för personer med dålig balans eller för någon som sitter rullstol (bild 30).

Inga åtgärder vad gäller själva rampen. Det är sand ner till den varför det kan vara svårt att ta sig ner dit. Antingen kan man anlägga en däckspång ner till den. Det finns även speciella mattor som rullas ut på marken och som underlättar framkomligheten för personer i rullstol och dem med rullator (bild 31). De rullas ut när det är säsong och tas sedan ta bort.

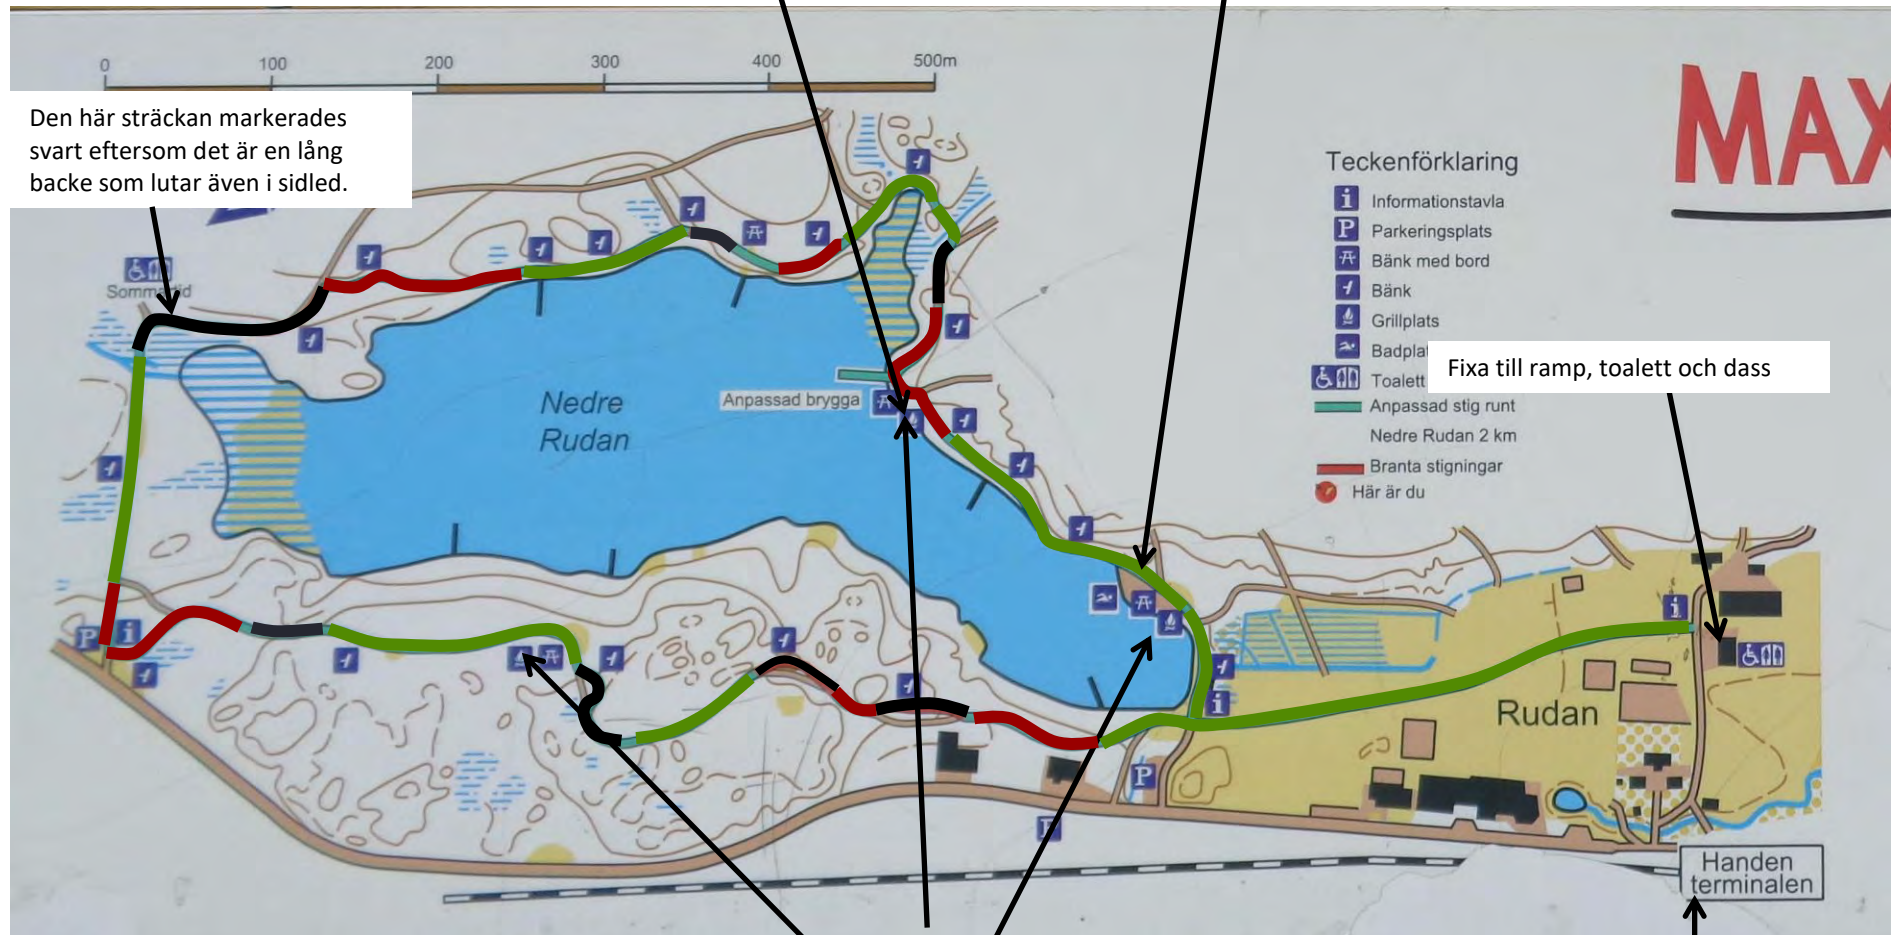
- Grönt = lätt. Lutning 0°-3°
- Rött = medelsvårt. Lutning 4°-6°
- Svart = svårt. Lutning 7°-12°

Här är mycket svårt att komma ner.  
Svårt med erosion. Om grillplatsen  
och bryggan ska vara tillgängliga  
behövs här en däckspång och  
plattform.

Lägg under säsong på en matta/platta  
för att göra det möjligt att gå över  
sandens med rullator och rullstol.

Den här sträckan markerades  
svart eftersom det är en lång  
backe som lutar även i sidled.

Fixa till grillplatserna

Förbättra skyltningen från  
pendeltåget
