# Stegsholmsrundan

Haninge kommun

## INVENTERINGSRAPPORT

Naturen på lika villkor

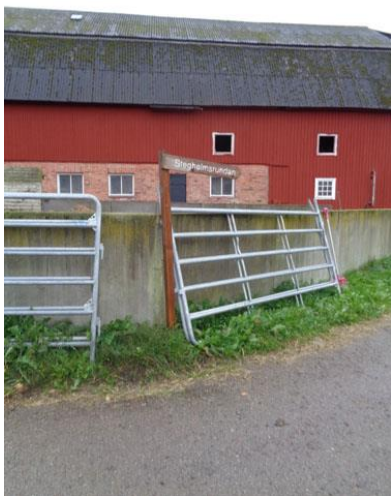
Bild 1: Första skylten sitter långt från parkeringsplatsen.

Tydligare skyltning behövs även när man går över gården då flera vägar korsar gården. Den första skylten sitter vid en mur, den skulle synas bättre om spetsen färgades orange precis som på de andra vägvisningsskyltarna. Orangea prickar visar vägen runt Stegsholmsrundan, men om det står ingenstans varför man inte kikar efter dem.

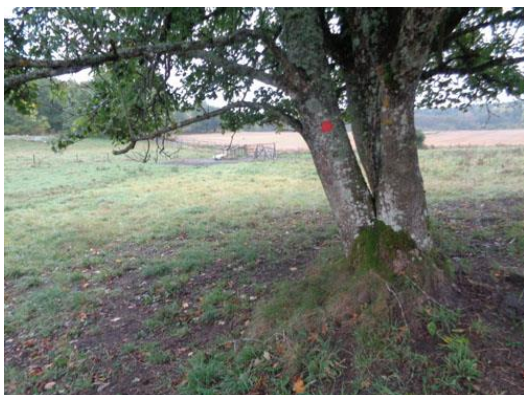
Bild 2: Om man kommer söderifrån passerar man grinden som syns i bakgrunden på bilden. En orange markering finns på andra sidan trädet men syns inte från grinden.

På sina ställen är det svårt att veta hur man ska gå, bl.a. när man kommer in i hagen i södra delen av rundan. Det fanns en markering som låg långt bort och placerad på ett träd skydd bakom löv (se bild 2). Väl på rätt spår finns de orangea markeringarna tätt och det är lätt att hitta.

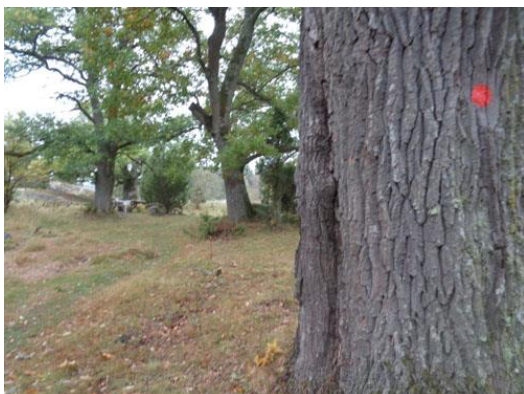
Bild 3: Väl inne i hagen finns många markeringar.

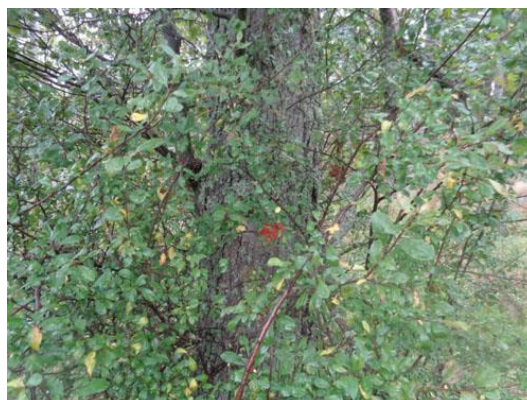
Ibland är markeringarna och skyltarna dolda bakom växtlighet (bild 4).

Bild 4: Markering dold bakom sly.

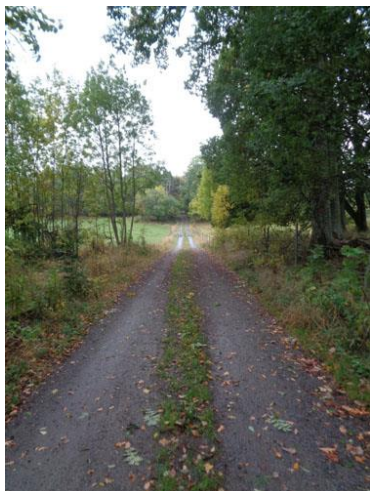
Bild 5: En del av rundan är tillgänglig om man har nedsatt rörelseförmåga.

Vägen mellan parkeringen och huset vid Kalvholmen (se grönmarkerad väg på karta på sidan 5) är bred och fin med bra underlag. Lite kuperad är den på sina ställen med lutningar på upp till 4 grader.

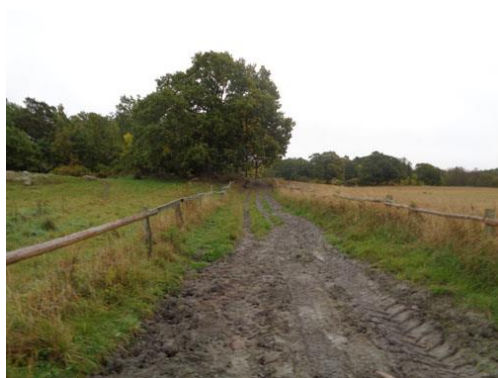
Underlaget på resten av rundan är inte framkomligt med rullstol eller rullator. Kanske kan man gå med käpp, men då finns flera svåra övergångar (stättor). Den här biten är även svår för personer med synnedsättning. Se bilder bilder 6 till 9.

Bild 6: Väg in till hagen, södra delen av promenaden.

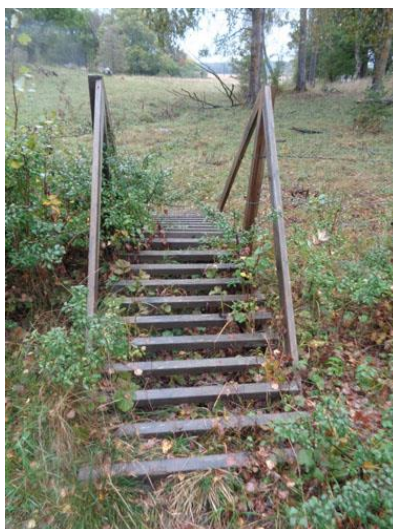
Bild 8: svåra övergångar...

Förbättra övergångarna i hagen. Den vänstra bilden är en befintlig övergång. Den mittersta bilden visar en övergång med ledstänger på båda sidorna och riktiga steg vilket gör övergången säkrare. Den högra bilden är en självstängande grind.

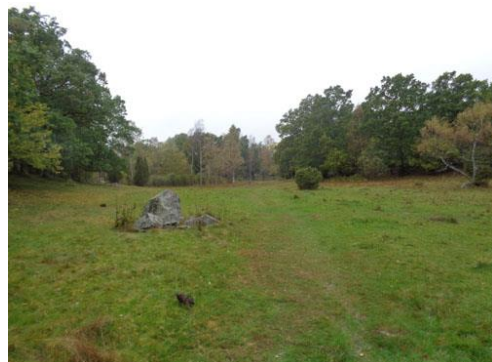
Bild 7: Vägen i hagen består av gräs...

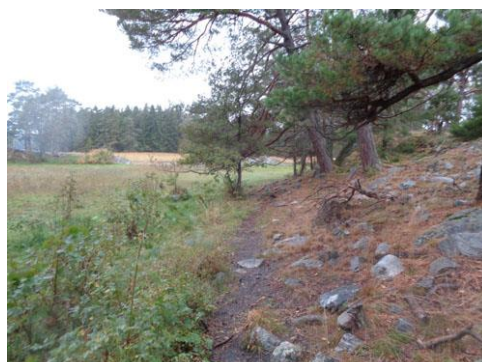
Bild 9: och steniga stigar.

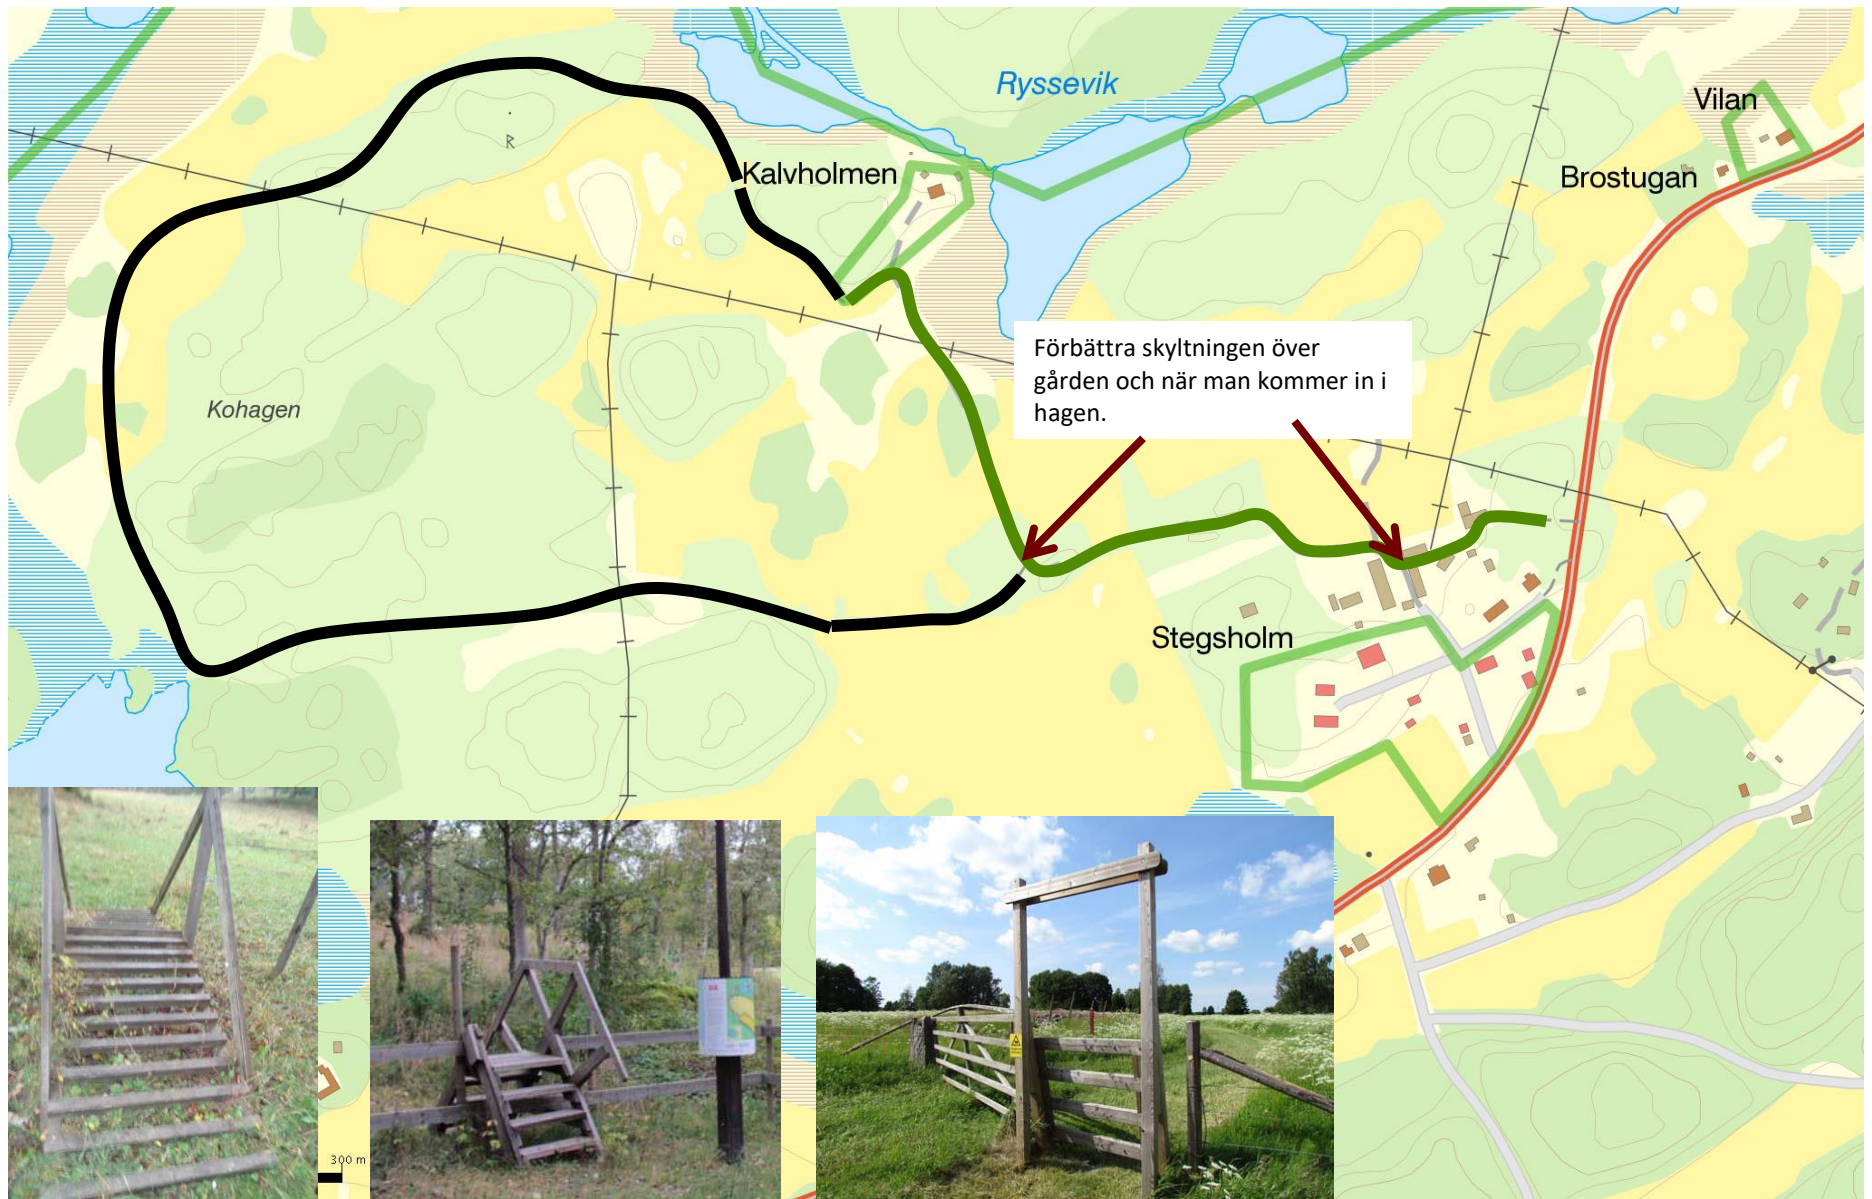
Bra väg för personer med nedsatt rörelseförmåga
-

Svår terräng för personer med nedsatt rörelseförmåga
