# Fittja äng och Alby ängspark

## INVENTERINGSRAPPORT

Datum: 31/8 2016

Naturen på lika villkor

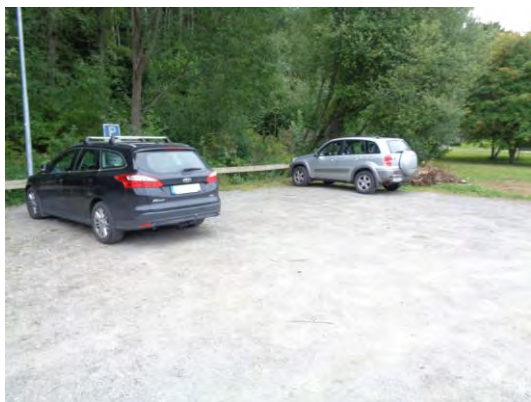
Bild 1: Parkering vid Kvarnhagen

Det finns en parkering i änden av Kvarnhagsvägen i Alby (bild 1). Där kommer man på Alby ängspark och även Stendalspromenaden. Underlaget vid Kvarnhagens parkering är bra och behöver inte åtgärdas. Det finns ingen lutning. För personer med hjärntrötthet och dem som har svårt att orientera sig är det viktigt med tydlig skyltning varför det borde finnas vägvisningsskylt från parkering Alby ängspark och Fittja än.

Ur tillgänglighetssynpunkt är parkeringarna vid Kvarnhagen och Albyvägen bättre eftersom här inte finns någon lutning.

Ingen av platserna har anpassade parkeringar, anordna gärna det. De bör vara 5 meter breda och marken färgmarkeras så att andra besökare vet hur mycket utrymme som ska lämnas. Om flera parkeringar ligger bredvid varandra eller om det finns tillgång till en gångyta bredvid som kan användas räcker det med 4 meter.

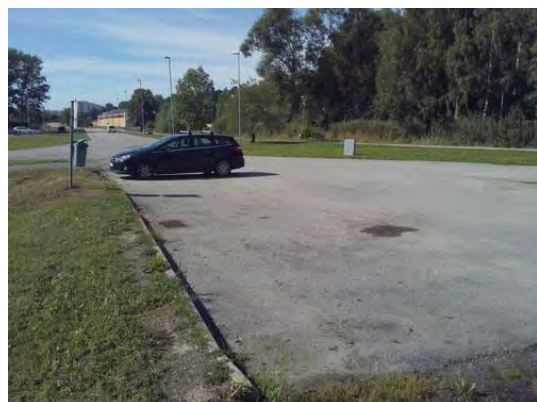
Bild 2: Parkering vid Albyvägen

Det finns en parkering på Albyvägen nära Hangaren. Den ligger bra mitt emellan Alby ängspark och Fittja äng. Den är asfalterad, ingen lutning.

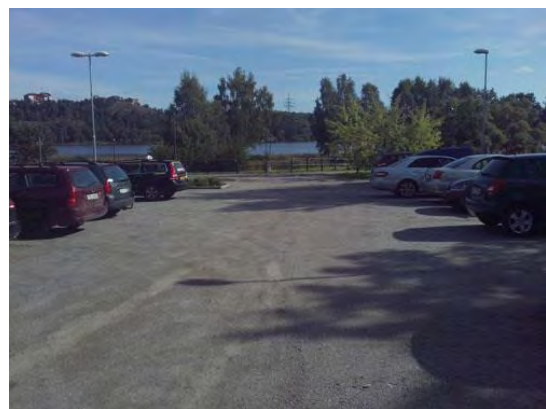
Bild 3: Parkering vid Fittja äng längs med Vårdshusvägen.

En parkering finns också vid Fittja äng, längs med Vårdshusvägen. Underlaget är grus och ok. Men den är sönderåkt på vissa ställen och lutar svagt ner mot ängen. Efter parkeringen är en asfalterad väg ner till ängen som lutar 7 grader.

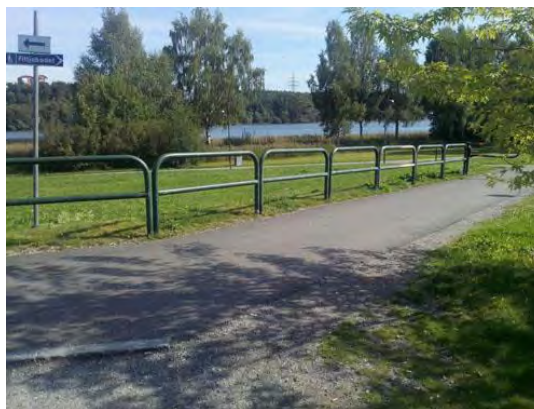
Bild 4: Vägen ner från parkeringen vid Vårdshusvägen till Fittja äng lutar 7°

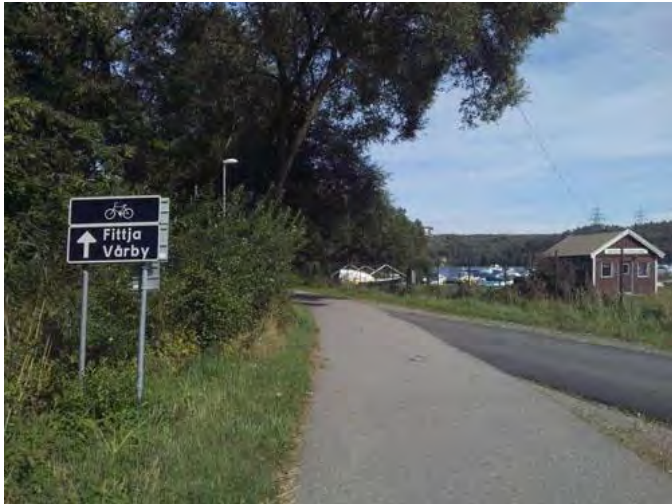
Bild 5: Vägvisande skyltar utan avstånd.

På gång- och cykelvägen mot Fittja och Vårby finns vägvisande skyltar med tilläggsskylt för cykel (bild 5). Det borde gå att ha ytterligare tilläggsskyltar för en anpassad promenad. Lägg till information om avstånd på skyltarna.

Om man kopplar ihop Fittja äng - Alby ängspark och Stendalspromenaden i ett stråk bör det även vara skyltat med vägvisande skyltar.

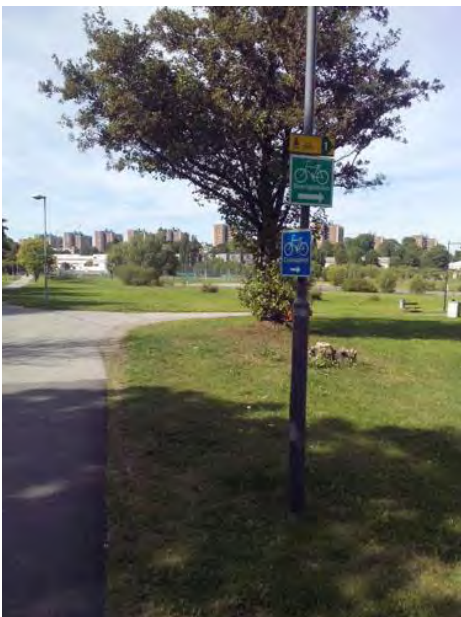
Längs sträckan finns även riktningsvisande skyltar som visas i bild 6. Kompletterande skyltar för en anpassad promenad liknande dessa skulle kunna sättas upp.

Bild 6: Riktningsvisande skyltar, Fittja äng.

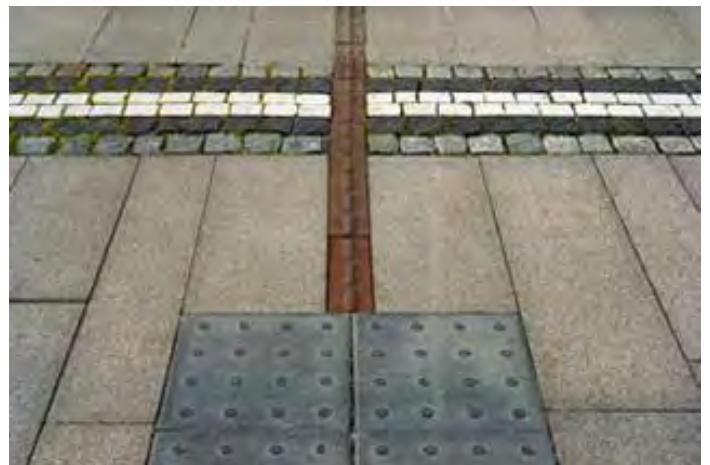
Bild 7: Olika exempel på ledstråk, Malmö Central.  
Bild: svenskalandskap.se

För synskadade kan ledstråk anläggas. Se exempel i bild 7.

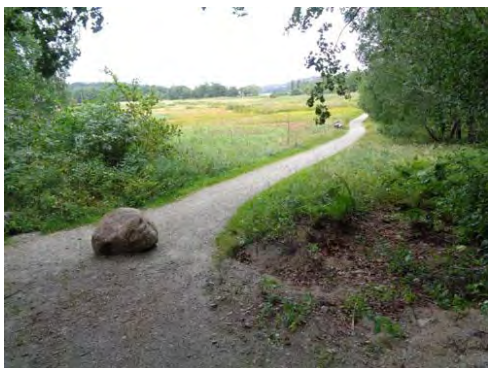
Bild 8: Vy mot Alby ängspark från Stendalspromenaden.

Den finaste vägen in till Alby ängspark söderifrån ligger en liten bit in på Stendalspromenaden. Gå ca 100 m österut från parkeringen vid Kvarnhagen och ta grusvägen till vänster (bild 8). Det är en bred och fin grusad väg med minimal lutning. Den behöver breddas och fixas till lite på några ställen för att förbättra framkomligheten (se bild 9).

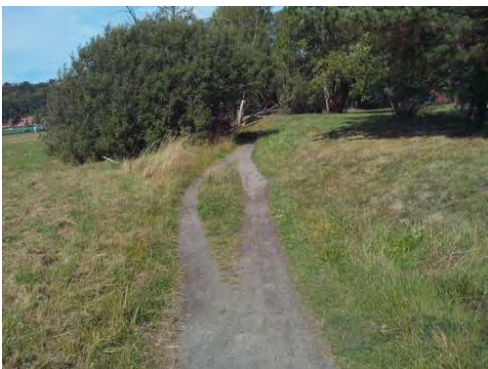
Bild 9: På vissa ställen behöver vägen fixas till lite.

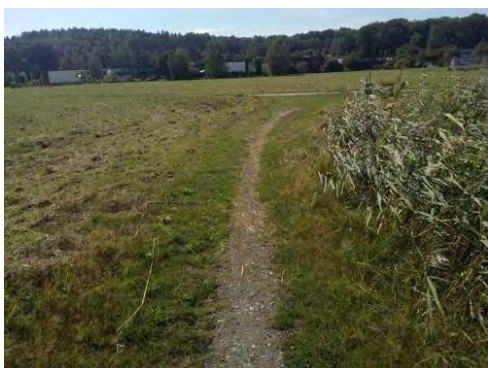
Bild 10: Om man tar av mot sjön blir stigen smalare.

Efter ca 400 meter kan man välja att fortsätta gå rakt fram eller ta av höger mot vattnet, se föreslagen sträcka på kartan på sid 7. Stigen till höger är smal och inte så tillgänglig (bild 10). Den fortsätter längs stranden, går genom ett skogsparti som slutar vid strax innan "Hangaren". Sträckan är riktigt härlig, men vissa delar är stigen smal och den var vid inventeringstillfället blöt (bild 11). Vägen norr om Hangaren är bred och fin.

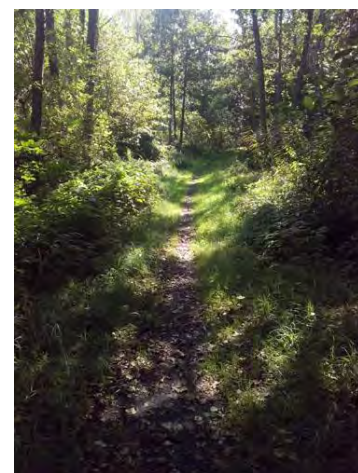
Bild 11: Här är det lummigt, tyst och lugnt.

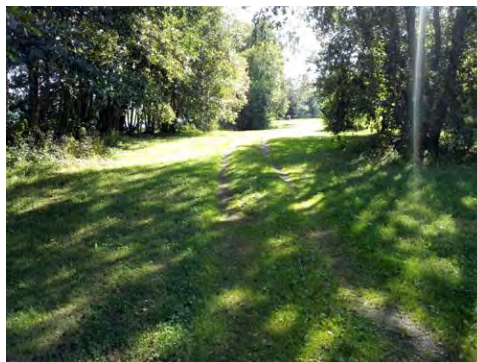
Stigen strax intill (öster om) Hangaren är vägen övervuxen med gräs (bild 12). Frågan är vem som äger marken - om det är kommunen borde vägen kunna fixas till på denna sträcka.

Bild 12: Övervuxen väg vid Hangaren.

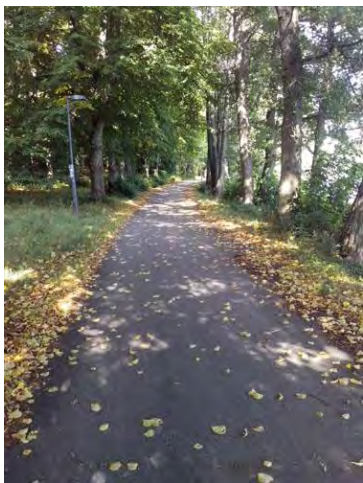
Bild 13: GC-väg mellan Albyvägen och Fittja äng.

Gång- och cykelvägen från Albyvägen mot Fittja äng är asfalterad och belyst (bild 13). Den är flack.

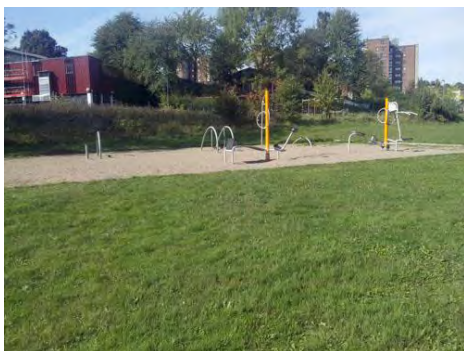
Bild 14: Utegym som är svårt att komma fram till. Kolla gärna även om gymmet är tillgängligt.

Det finns ett friluftsgym som inte är så tillgängligt (bild 14). Det går inte att komma fram till det om man sitter i rullstol. Det vore bra om ett tillgängligt gym anlades.

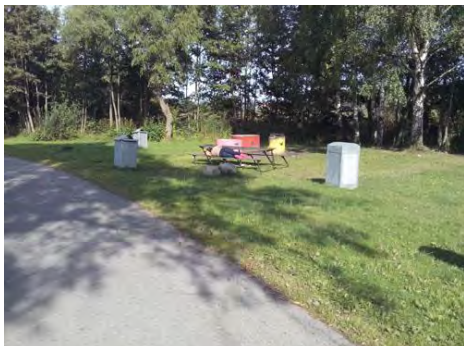
Bild 16: Grillplats vid stranden som inte är så tillgänglig.

Det finns tre grillplatser i området. Två av dem ligger längs med stranden de är utformade som kommunens vanliga grillplatser. En av dem går att komma fram till med rullstol, den andra går inte att komma fram till med rullstol (bild 16 och 17). Ytterligare en grillplats ligger vid lekparken framför Mångkulturellt centrum - grillen är smalare nedtill än upptill och på så sätt lätt för personer som sitter rullstol att komma intill (bild 18).

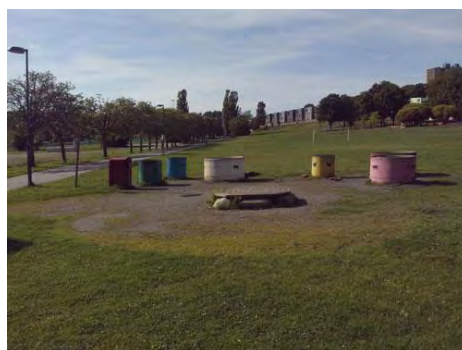
Bild 17: Grillplats på andra sidan GC-vägen som är tillgänglig.

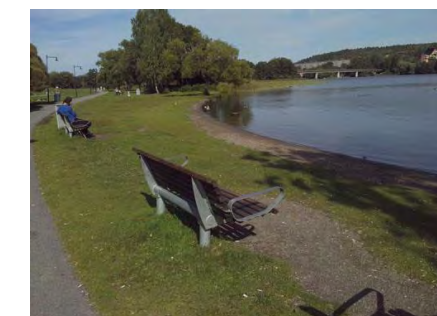
Bild 15

Vid badplatsen finns bänkar. Marken fram till bänkarna är lite övervuxen med gräs. Det vore bra det hårdgörs ända fram till bänkarna (bild 15).

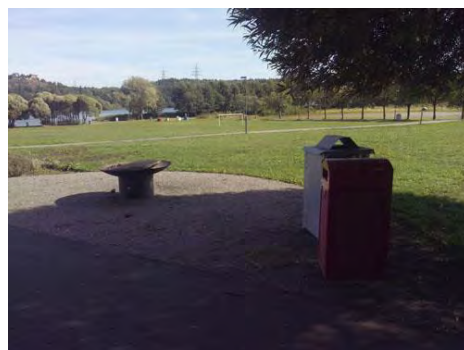
Bild 18: Grillplats vid Mångkulturellt centrum.
