# Skutans fågeltorn

Haninge kommun

## INVENTERINGSRAPPORT

Naturen på lika villkor

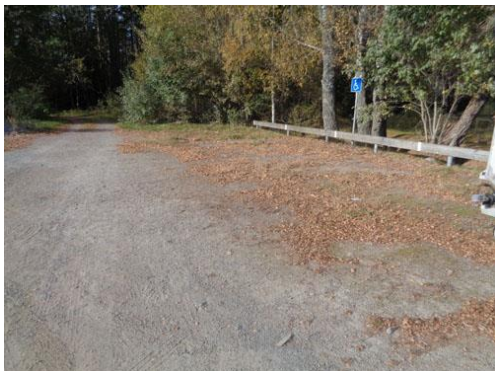
Bild 1: Parkeringen mot vägen till fågeltornet. Här lutar det 2-3 grader ner mot skogen.

På parkeringen finns platser avsatta för personer med rörelsenedsättning. Flera platser ligger bredvid varandra och delar en parkeringsskylt vilket gör det oklart vilka de är (bild 1). Markera även varje parkering för sig. Parkeringsplatsen lutar 2-3 grader i sidled. Underlaget behöver fixas till då grus har spolats ner och gör det löst.

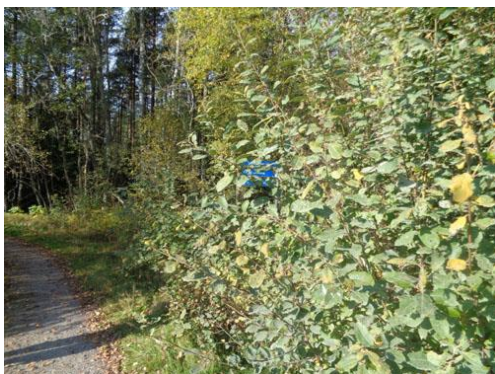
Bild 2: Röj bort slyet framför skyltarna.

Efter parkeringsplatsen finns skyltar mot fågeltornet och naturstigen. De är mycket bra utförda med riktnings- och avståndsangivelser och symboler. De står lite gömt bakom sly som är lätt att röja bort (bild 2). Stigen mot fågeltornet är bred och underlaget fint (bild 3). Inga åtgärder behövs. Inga speciella lutningar.

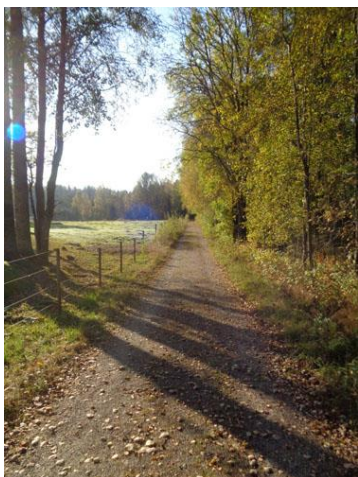
Bild 3: Vägen till fågeltornet är bred, jämn och fin.

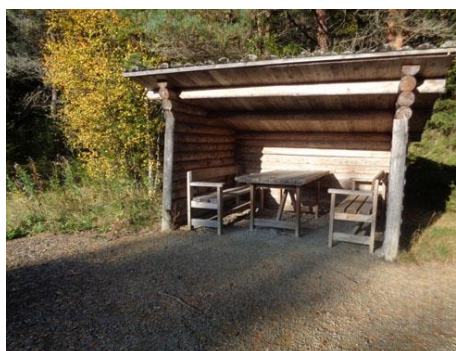
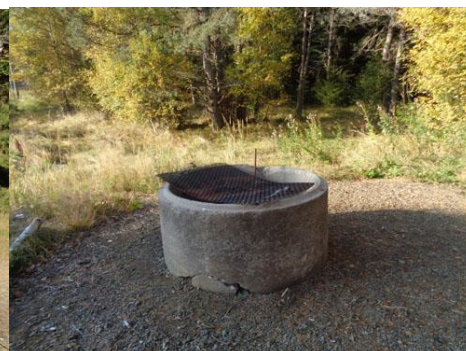
Efter ca 250 m kommer man fram till en rastplats med vindskydd och grillplats (bild 4 och 5). Det finns bänkar och bord, men vid inventeringstillfället stod de inne i vindskyddet oåtkomliga för personer i rullstol. Bordet är fristående och kan användas av personer i rullstol om inte bänkarna står i vägen. Det finns en grill som sett bättre dagar. Om kommunen väljer att anlägga en ny, tänk på följande:

Bild 4 och 5: Rastplats med vindskydd och grillplats.

- Området runt eldstaden bör vara fri så att personer i rullstol kommer fram. Underlaget ska vara jämt och fast. Det ska finnas en vändyta för rullstolar som har en diameter på två meter. Utformningen av själva eldstaden bör vara sådan att det går att komma nära även om man sitter i rullstol. Helst ska eldstaden smalna av mot foten så det blir lättare att komma intill. Grillgallret bör då ha en höjd på 0,7 m över mark. Om eldstaden inte smalnar av mot foten bör gallret ha en höjd på 0,5 m över mark (se ex på sid 6).

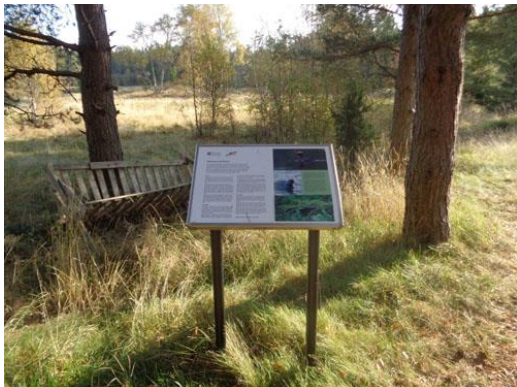
Bild 6: Lutande skylt som är 15 cm för hög.

Det finns en lutande skylt vid rastplatsen som berättar om områdets historia och natur (bild 6). Skylten mäter 85 cm över mark, den är något för hög. Lutande skyltar bör vara 70 cm höga för att en person som sitter i rullstol ska kunna läsa det som står. Texten är till största delen bra, men några komplicerade uttryck finns som "övertorvade" och "dämdes". Det hade varit bra med en karta över området.

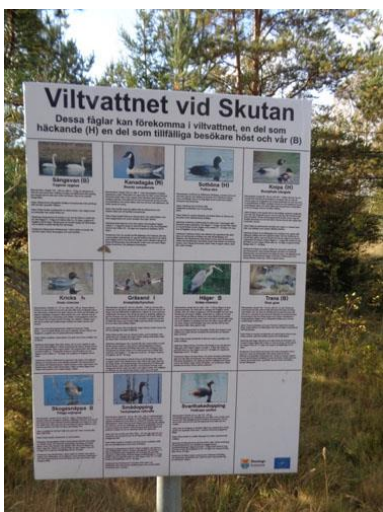
Intill fågeltornet finns en skylt om de fåglar som kan synas i området (bild 7). Skylten sitter otillgängligt till, det går inte att komma nära den om man sitter i rullstol. Den sitter på bra höjd, men texten är för liten. Texten om varje fågel är mycket detaljrik och borde kortas ner.

Bild 7: Skylt om fåglar som sitter otillgängligt. För mycket och för liten text.

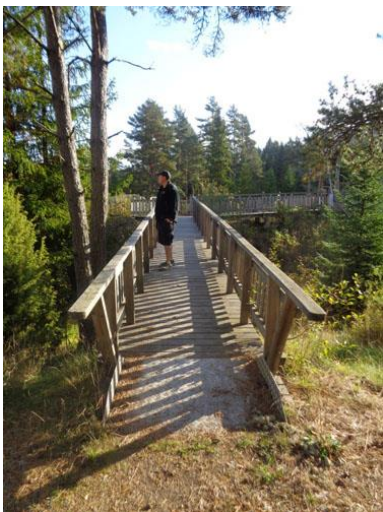
Upp till själva fågeltornet går en ramp. Första delen är 14 m lång, 1,2 m bred och lutar 4 grader (bild 8). Därefter kommer ett vilplan som har gott om plats för möten och tillfälle att vända med rullstol (bild 9). Nästa del av rampen är 7,2 m lång, 1,2 m bred och lutar 4 grader. Avsatsen man kommer upp till mäter 5\*5 meter. Här finns en bänk som är 52 cm hög (bild 10).

Bild 8: Förläng rampen upp till fågeltornet för att minska lutningen.

För att förbättra tillgängligheten bör rampen inte luta mer än 2 grader vilket man kan uppnå genom att förlänga den. Kontrollera också om man behöver anlägga ytterligare ett vilplan. Vilplan behövs efter högst 0,5 m höjdskillnad. Måla kontrastmarkeringar vid rampens början, vid vilplanets början och slut samt vid slutet på rampens sluttning.

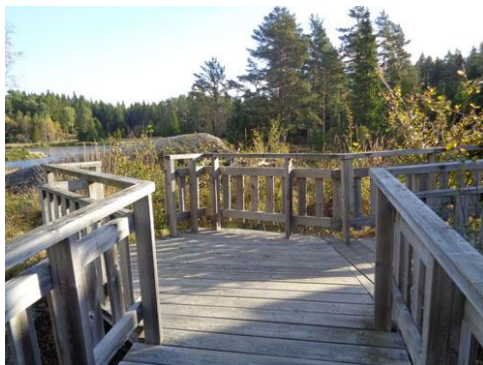
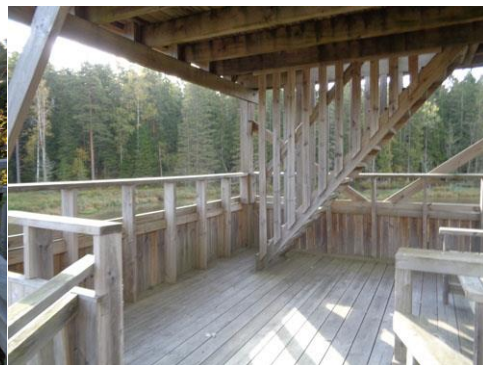
Bild 9 och 10: Vilplan och första plattformen på fågeltornet

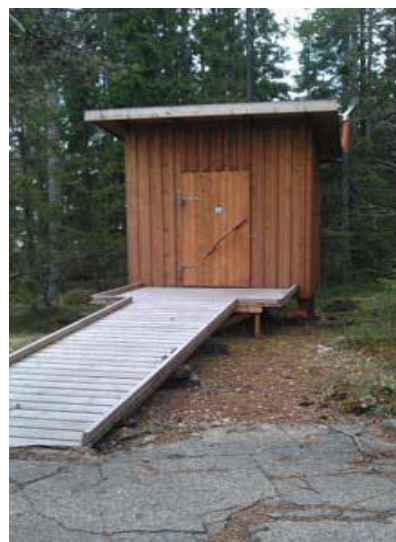
## Anpassat dass (bild 11)

Bild 11: Tillgängligt dass naturreservatet Rotsidan.  
Foto: Erika Hedhammar.

- Om det inte finns tillgång till el är det viktigt med ljusinsläpp utan insyn.
- Dörren ska vara lätt att öppna, stänga och låsa. Den bör på insidan ha ett draghandtag 0,8 m över golv.

- Den fria dörrpassagen bör vara 0,9 m bred.
- Vändyta på minst 2m i diameter ska finnas för rullstolar både utanför och innanför
- Toalettens golvytan bör vara minst 2,2 meter.

- Tröskel bör ej finnas. Om det gör det lägg på en tröskelramp och kontrastmarkera.
- Dörren bör kontrastera mot omgivande väggar (vilken den gör på toaletten idag).

- Den fria ytan på ömse sidor av toalettstolen bör vara 0,7 meter så att assistenter får plats.
- Toalettstolen måste vara stabil och möjlig att komma tätt intill med en sitthöjd på 48 cm.

- Armstöd ska var upp- och nerfällbara. Överkanten ska vara 0,8 m över golv och 0,6 m från toastolen. De ska vara lätta att hantera och sakta glida ner. Toalettpapper bör kunna placeras lättåtkomligt på båda armstöden.

- Om skötbord installeras ska de kunna användas av personer i rullstol. Placeras bäst på 0,75-0,8 m över golvet. Tänk på att golvytan kan behöva göras större om skötbord installeras.

- Sätt in larm, både ljudande och blinkande.
